# OPERATIVE BEHANDLUNG DER HALSWIRBELSÄULE

Langstreckige Eingriffe durch den Nacken.

HOSPITAL ZUM HEILIGEN GEIST  
Kempen

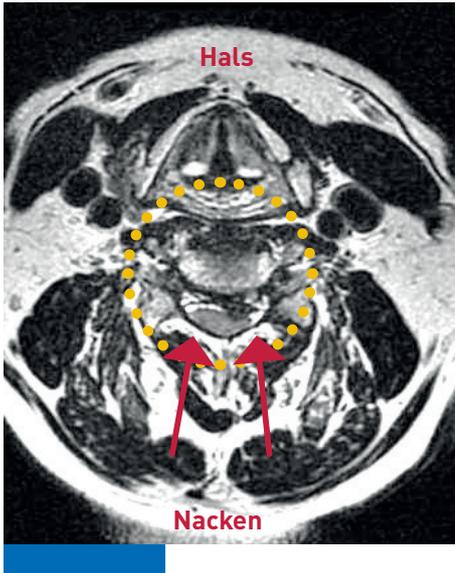
Wie das MRT zeigt, liegt die Halswirbelsäule mit ihren Bandscheiben und der Wirbelkanal mit dem Rückenmark exakt **mittig im Hals** (Kreis) und man hat prinzipiell die Möglichkeit, sowohl von vorne-seitlich vorbei am Kehlkopf oder von hinten-mittig durch die Nackenmuskulatur zu seinem Ziel gelangen.

*Oben im Bild ist „vorne“ d.h. hier befindet sich der Hals. Unten im Bild der Nacken.*

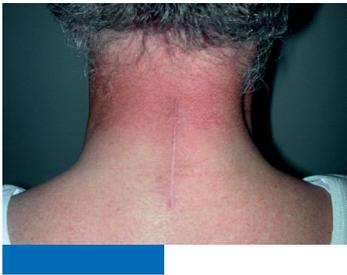
Der Eingriff erfolgt in Bauchlage und der Hautschnitt wird genau in der Mittellinie des Nackens angelegt. Danach schiebt man die Nackenmuskulatur von den hinteren knöchernen Strukturen der Halswirbelsäule (mittige Wirbelbögen und seitliche Wirbelgelenke) ab und setzt einen Spreizer ein. Das Bild zeigt den Mittellinienschnitt hinten im Nacken.

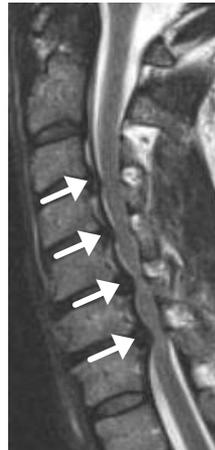
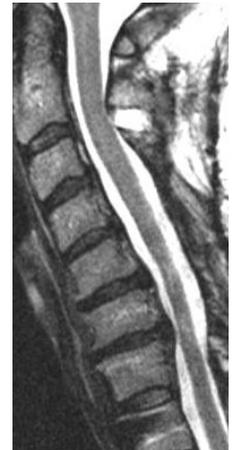
Das **Kernspintomogramm (MRT)** stellt insbesondere die **Weichteile** exzellent dar und zeigt daher am besten die Ausgangssituation vor der OP mit einem langstreckig erheblich eingengten Wirbelkanal über vier Bandscheibenetagen (links) ohne schützenden Nervenwassersaum (Pfeile) um das Rückenmark. Nach der Erweiterung des Wirbelkanals (Dekompression) von hinten kann das Rückenmark nackenwärts ausweichen und man erkennt wieder einen breiten, hellen Nervenwassersaum (rechts).

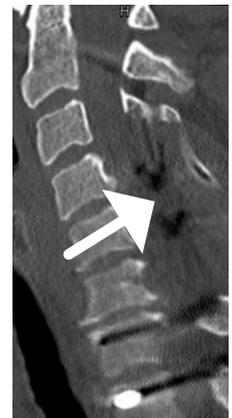
Das **Computertomogramm (CT)** zeigt die **knöchernen Strukturen** besonders deutlich. Man erkennt vor dem Eingriff (links), dass nicht nur Bandscheibengewebe sondern auch knöcherne Sporne (kleine Pfeile) an den Wirbelkörpern zur Verengung des Wirbelkanals beigetragen haben. Nach der Operation (rechts) sieht man, dass die hinteren knöchernen Anteile des Wirbelkanals (die Wirbelbögen) entfernt wurden (großer Pfeil), um dem Rückenmark Platz zu geben.

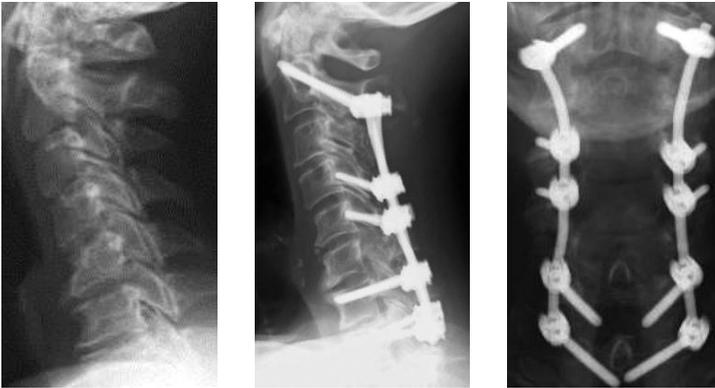
Das **Röntgenbild** gibt eine Art Gesamtübersicht und zeigt die ursprüngliche Situation vor dem Eingriff (links) und die Stabilisierung mittels eines **Schrauben-Stab-Systems** (rechts), um das Abknicken des Kopfes nach vorne durch das Fehlen der hinteren stützenden Knochenanteile der Wirbel zu verhindern.

Infolge der notwendigen Verschraubung zum Stabilitätserhalt handelt es sich um eine Verblockung oder Versteifung. Neben das Schrauben-Stangen-System werden seitlich kleine Knochenstückchen angelagert, die man im Zuge der Dekompression von den entfernten Wirbelbögen aus der Mitte nimmt.

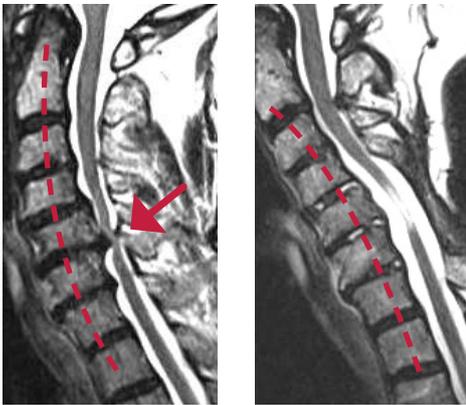
In diesem Fall wurde nur eine Erweiterung des Wirbelkanals (Dekompression) von hinten ohne zusätzliche Stabilisierung (Verschraubung) vorgenommen. Durch die Entfernung der hinteren Knochenstrukturen kommt es zu einem Abgleiten der Wirbel nach vorne mit zunehmender Instabilität und Abknicken des Halses. Die harmonische leichte Bogenform der Halswirbelsäule geht zugunsten einer Streck-Knickhaltung verloren (gestrichelte Linien).
